Вестник Костромского государственного университета. 2025. Т. 31, № 1. С. 87–102. ISSN 1998-0817

## ИТОГИ АРХЕОЛОГИЧЕСКИХ ИССЛЕДОВАНИЙ СТАРОГО ГОРОДА ВТОРОГО КОСТРОМСКОГО КРЕМЛЯ (УЧАСТОК I)

## THE RESULTS OF ARCHAEOLOGICAL RESEARCH OF THE OLD CITY OF THE SECOND KOSTROMA KREMLIN (SITE I)

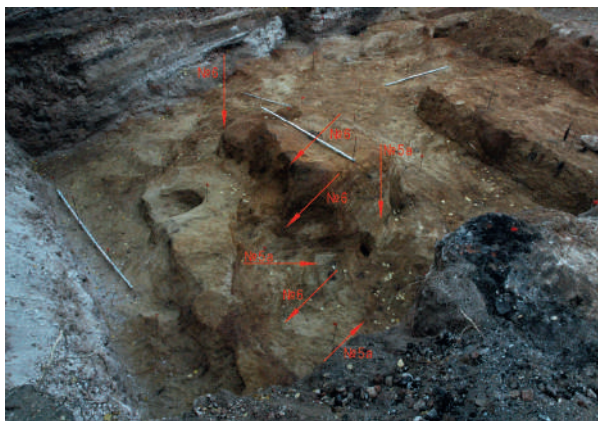
Рис. 11. Фото участка I после зачистки материка. Общий вид с ЮВ

взрывных работ советского времени стенками размером  $2,5 \times 1,5$  м (рис. 11). Объект примыкает с юга к ЮЗ углу южной пристройки собора второго строительного периода и ориентирован по центральной оси рва фундамента западной стенки основного ядра собора. Объект № 5а как бы продолжает указанную западную стенку на юг, выходя за внешнюю границу южной стенки пристройки к собору. Здесь, как и во всех предыдущих случаях, фиксируются ямки (всего 6 рядов)<sup>6</sup> от вертикальных столбиков, расположенных по отношению друг к другу в точности, как в вышеописанных случаях. Вероятно, схожее назначение и у объекта № 5б.

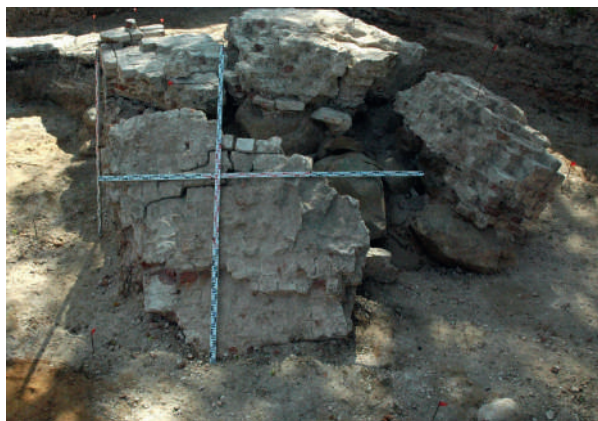
**Рис. 14.** Фото участка I после разбора и зачистки 11-го горизонтального пласта (объект № 7). Вид с СВ на СВ часть развала

**Объект № 7** фиксируется только планиграфически (рис. 5) в кв. 16–17, 23–24 с уровня разбора 3 ГП. Это фрагмент кирпичной кладки (рис. 14), по всей вероятности – конструктивный элемент фундамента западной стенки западного крыла крытой галереи третьего (?) строительного периода. Фрагмент кладки расколот, скорее всего в результате взрывных работ, на 4 части. Во всех случаях метод кирпичной кладки идентичен. Для прочности, надежности и во избежание продольного разрушения кирпичная кладка положена методом перевязки вертикальных продольных и поперечных швов. Перевязка вертикальных продольных швов осуществлена укладкой тычковых рядов. Перевязка вертикальных поперечных швов выполнена чередованием ложковых и тычковых рядов, причем в смежных рядах кирпич иногда сдвинут на четверть или половину. Данная перевязка обеспечивала равномерное распределение нагрузки на ближайшие участки кладки и продольную взаимосвязь смежных кирпичей, что, в свою очередь, придавало кирпичной кладке монолитность и прочность при неравномерных температурных деформациях и осадках. ССЗ кусок фиксируется в кв. 9–10 / 16–17 и представляет собой в плане подпрямоугольную форму с ровными большими краями (наружная – западный и внутренняя – восточный бока стенки), обколотой южной стенкой и скошенной – северной (рис. 15). Наибольший размер –  $132^{16} \times 195^{17}$  см, в высоту кладка составляет 105 см (10 горизонтальных рядов)<sup>18</sup>. Данный кусок кладки покоится на валуне размером  $120 \times 80 \times 50$  см. Нижний уровень кладки – 345 см. СВ кусок фиксируется в кв. 10–11 / 17–18 и представляет собой нечто типа плиты из кирпичной

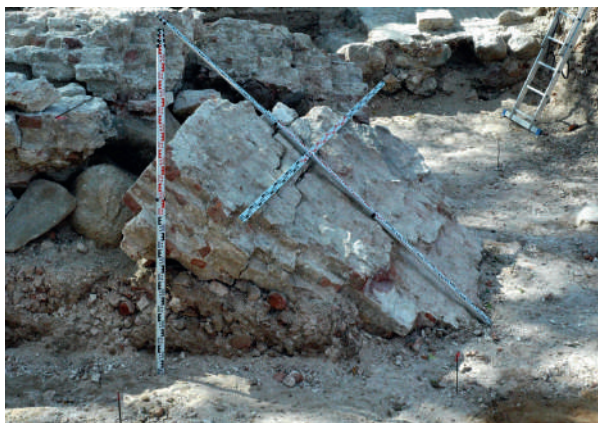
**Рис. 16.** Фото участка I после разбора и зачистки 11-го горизонтального пласта (объект № 7). Вид с востока на СВ часть развала

кладки, бесформенной в плане, размером  $264 \times 238$  см, толщиной местами в 5 рядов (рис. 16). Все края плиты – со следами разлома кладки, кроме верхней части, где видно, что данный край был лицевым. Лицевой стороной, вероятно, была и верхняя плоскость, «смотрящая» на СВ; нижняя плоскость, так же как и края плиты, имеет следы продольного разлома кладки. Уровень фиксации плиты: верхний – 262, нижний – 395 см. Кирпич, как и в предыдущем случае,  $34 \times 16 \times 10$  см. Тот факт, что плита бессистемно лежит под наклоном порядка  $45^\circ$  частью на слое балласта, частью на валунах, с которыми у нее нет «связки», позволяет высказать предположение, что это, вероятнее всего, кусок стены, упавший на данное место после взрывных работ и работ, связанных с разбором кирпича из стенок собора. ЮВ кусок фиксируется в кв. 17–18 / 24–25 и представляет собой в плане подпрямоугольную форму с ровными большими краями (всего их 3: восточная и западная бока стенки, южная торцевая (?) часть), обколотой северной стенкой (рис. 17). Наибольший размер –  $132^{19} \times 162^{20}$  см, максимально в высоту кладка со-

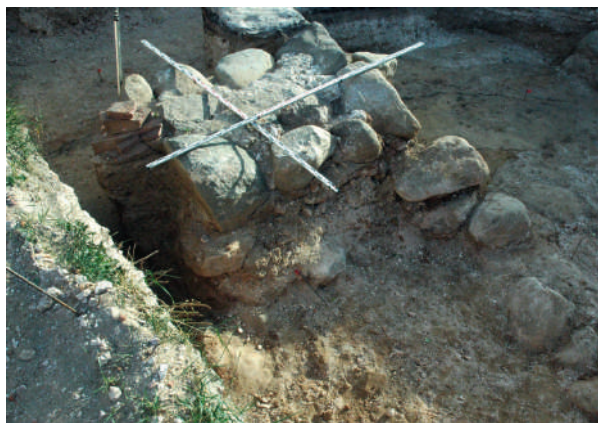
**Рис. 21.** Фото участка I после разбора и зачистки 11-го горизонтального пласта (объект № 8). Вид с СВ на валунное основание (1 ярус)

**Объект № 8** (рис. 5), возможно, он же на уровне материка (кв. 27–28, 34–35, 41–42), объект № 5а (рис. 8) – скопление валунов (всего 11), скрепленных между собой известковым раствором. Валыны расположены площадкой размером 280×232 см и ориентированы параллельно оси рва фундамента южной стенки собора второго строительного периода. Интересен здесь тот факт, что южная граница площадки валунов как бы повторяет южную границу валунной кладки объекта № 7; обе они находятся как бы в одном створе. Всего при разборе выявлено 3 яруса валунной кладки. После разбора всех площадок объекта № 8 на месте его нахождения зафиксирован бут с кирпичной крошкой, разбор которого выявил контуры объекта, который изначально

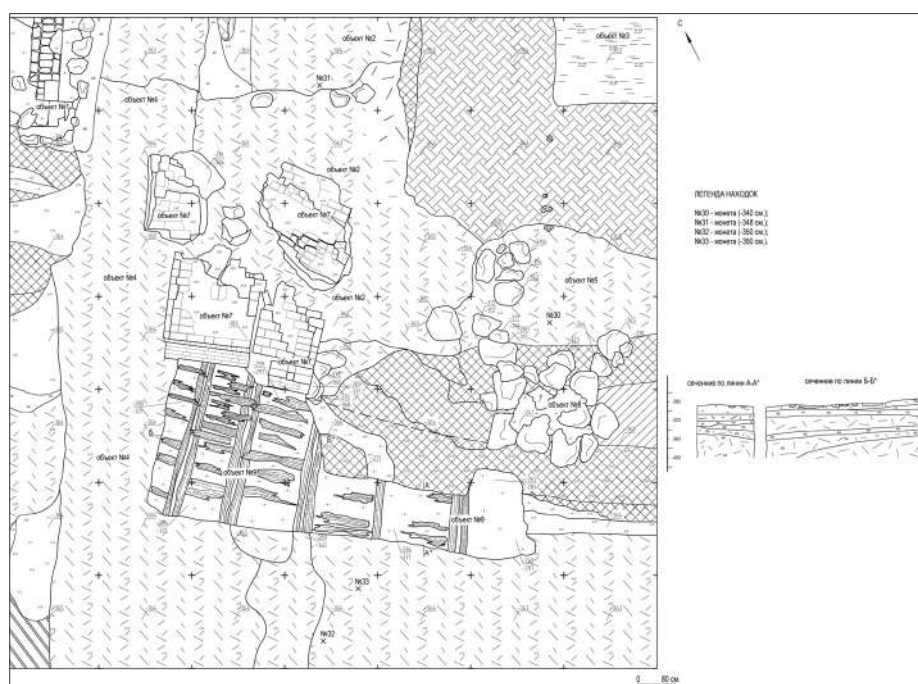
**Рис. 22.** Участок I. Зачистка уровня после снятия 10-го горизонтального пласта

**Объект № 9** (рис. 22) фиксируется на уровне зачистки после разбора 10-го горизонтального пласта, расположен в кв. 23–24 / 30–34 / 37–41 и изначально представляет собой подпрямоугольную площадку ориентировочным размером 828 × 342 см, стоящую перпендикулярно центральной оси рва фундамента западной стенки западного крыла крытой галереи (рис. 23). Возможно, что объект был длиннее и его западная граница находилась в створе с западной стенкой объекта № 7. Объект сохранился довольно плохо. Оставшиеся фрагменты тлена позво-

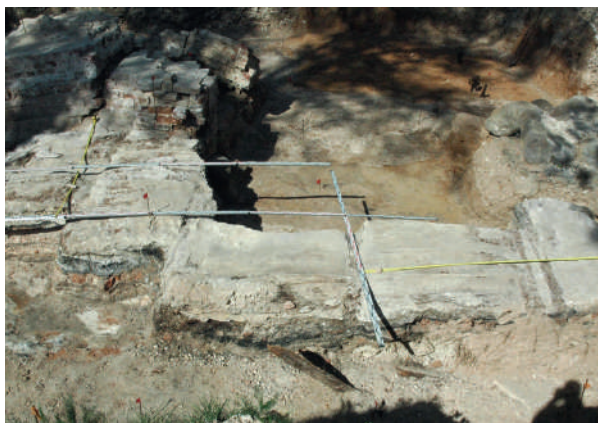
Рис. 23. Фото участка I после разбора и зачистки 10-го горизонтального пласта: объект № 9. Общий вид с юга

ляют предположить, что это фрагмент срубной (?) конструкции<sup>29</sup>, заполненной изнутри и снаружи глиняной забутовкой. Можно предположить наличие в основании объекта не менее 5 камер. Камеры вытянуты по линии центральной оси рва фундамента западной стенки западного крыла крытой галереи и имеют внутренние размеры от 80 до 150 см, длина камер соответствует ширине объекта № 9. Бревна между камерами могли выполнять роль переводин; местами сохранились остатки тлена, волокна которых либо заходят под них перпендикулярно, либо положены сверху (остатки пола на глиняной забутовке – ?). Функциональное назначение объекта достоверно определить не представляется возможным, однако его местоположение в общей схеме конструктивных элементов собора<sup>30</sup> и соотношение с други-
